Memoria del proyecto para optar al Título de Ingeniero Civil Oceánico

“Propuesta Metodológica: Análisis de Riesgo en el Terminal 2 de Puerto de Valparaíso ante el escenario de 1730, para la elaboración de estrategias de continuidad”

Proponer una metodología para análisis de riesgo en el terminal 2 de Puerto de Valparaíso, cuantificando la probabilidad de daño con curvas de fragilidad, ante los escenarios disruptivos: Sismo y Tsunami

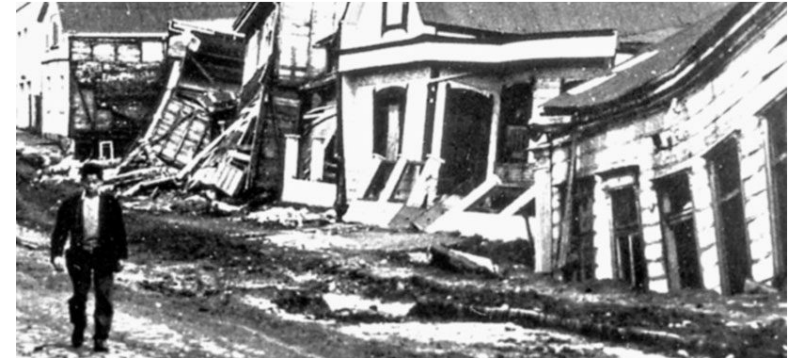
✓ Sismo 8.8° ≈ 10 – 11 MMI

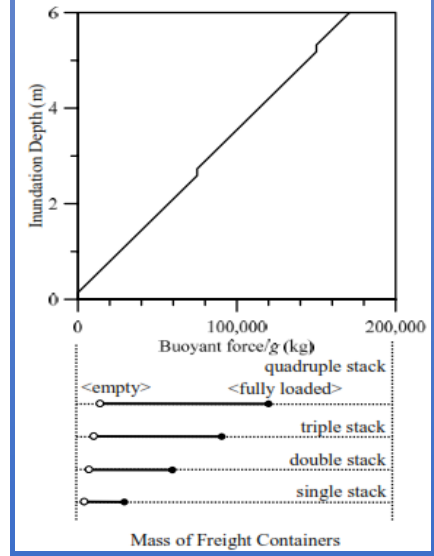
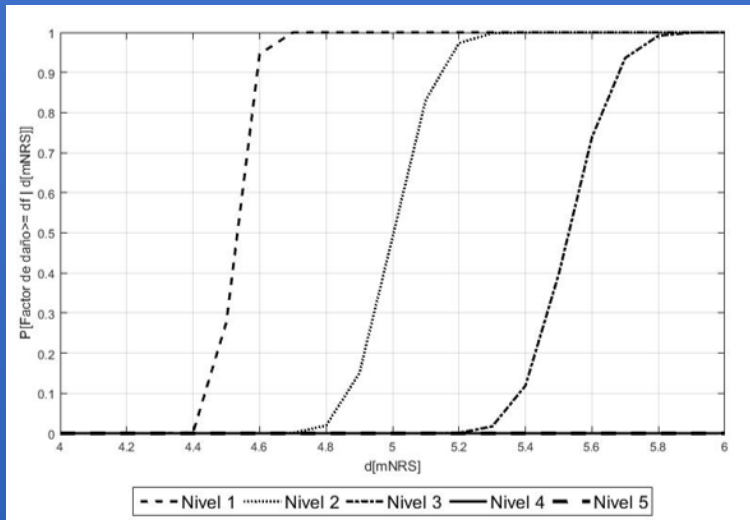
- 0 <math> < h_i \leq h_b </math>
- $h_b < h_i \leq h_c$
- $h_c < h_i \leq h_c + h_b$
- $h_c + h_b < h_i \leq 2h_c$
- $2h_c < h_i \leq 2h_c + h_b$
- $2h_c + h_b < h_i \leq 3h_c$
- $3h_c < h_i \leq 3h_c + h_b$
- $3h_c + h_b < h_i \leq 4h_c$

$B = \text{const.} = 0$	$0 < h_i \leq h_b$
$B = (h_i - h_b)WL\sigma \cdot g$	$h_b < h_i \leq h_c$
$B = \text{const.}$	$h_c < h_i \leq h_c + h_b$
$B = (h_i - 2h_b)WL\sigma \cdot g$	$h_c + h_b < h_i \leq 2h_c$
$B = \text{const.}$	$2h_c < h_i \leq 2h_c + h_b$
$B = (h_i - 3h_b)WL\sigma \cdot g$	$2h_c + h_b < h_i \leq 3h_c$
$B = \text{const.}$	$3h_c < h_i \leq 3h_c + h_b$
$B = (h_i - 4h_b)WL\sigma \cdot g$	$3h_c + h_b < h_i \leq 4h_c$

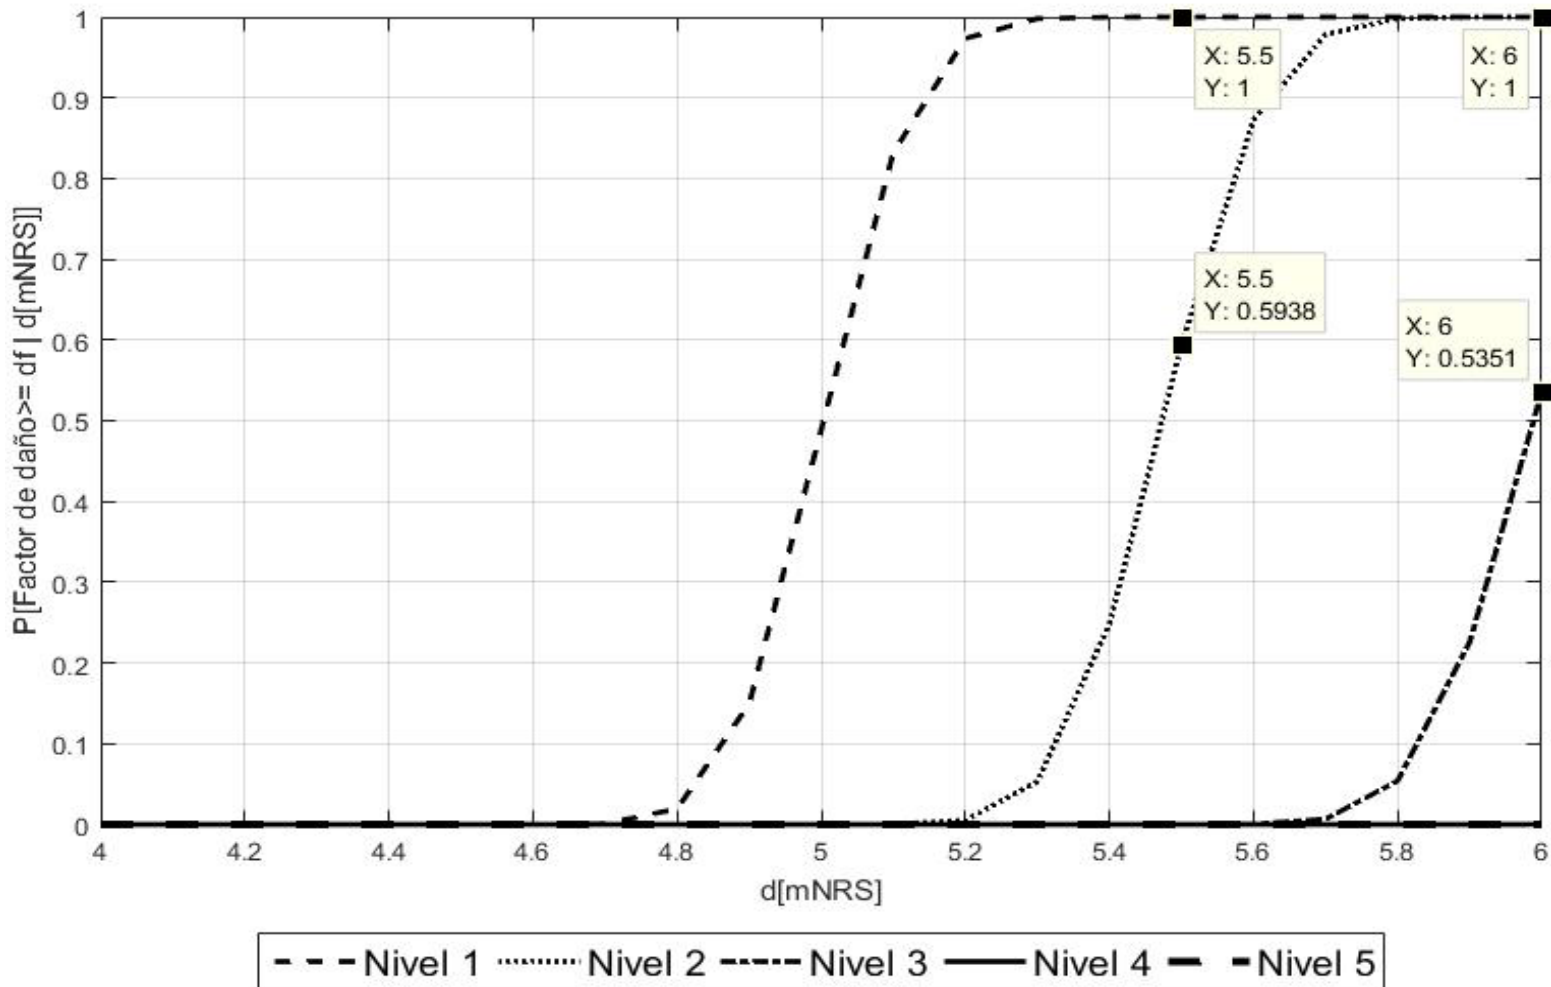
Contenedor 40' – Pila Doble – Con Carga

Resultados – Caso Tsunami – Curva de Fragilidad

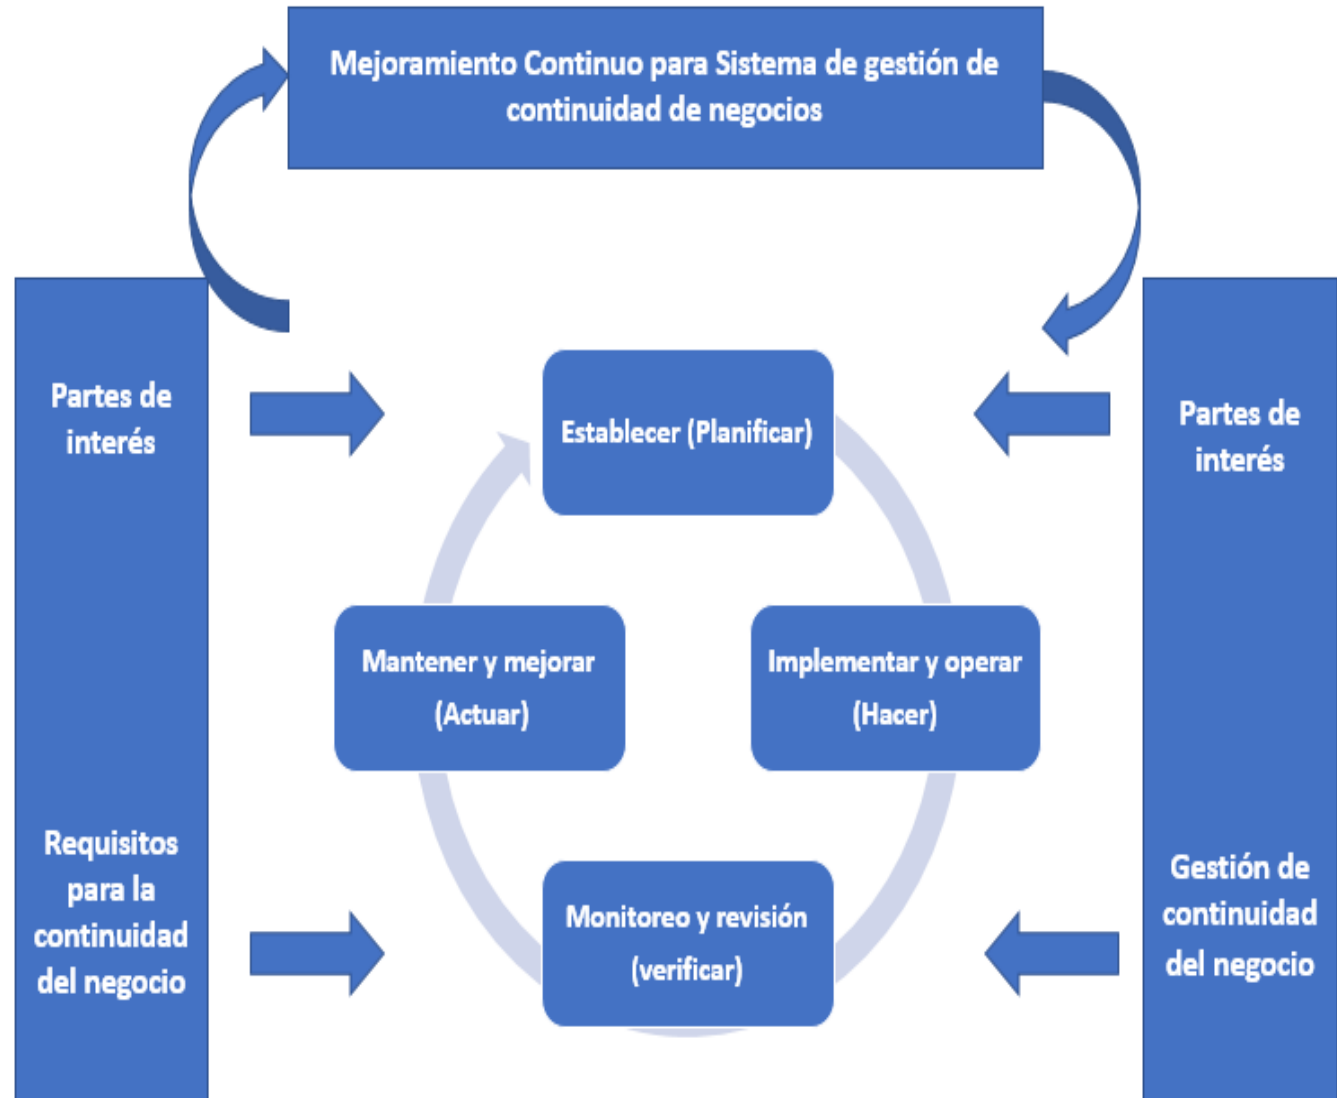
Modelo PDCA aplicado al proceso de BCMS
