Presentación de memoria del proyecto para optar al Título de Ingeniero Civil Oceánico

Tema:
**EVOLUCIÓN MORFOLÓGICA DE LAS PLAYAS PLACERES,
PORTALES Y CALETA ABARCA, BAHÍA DE VALPARAÍSO.**

Proyecto de Título

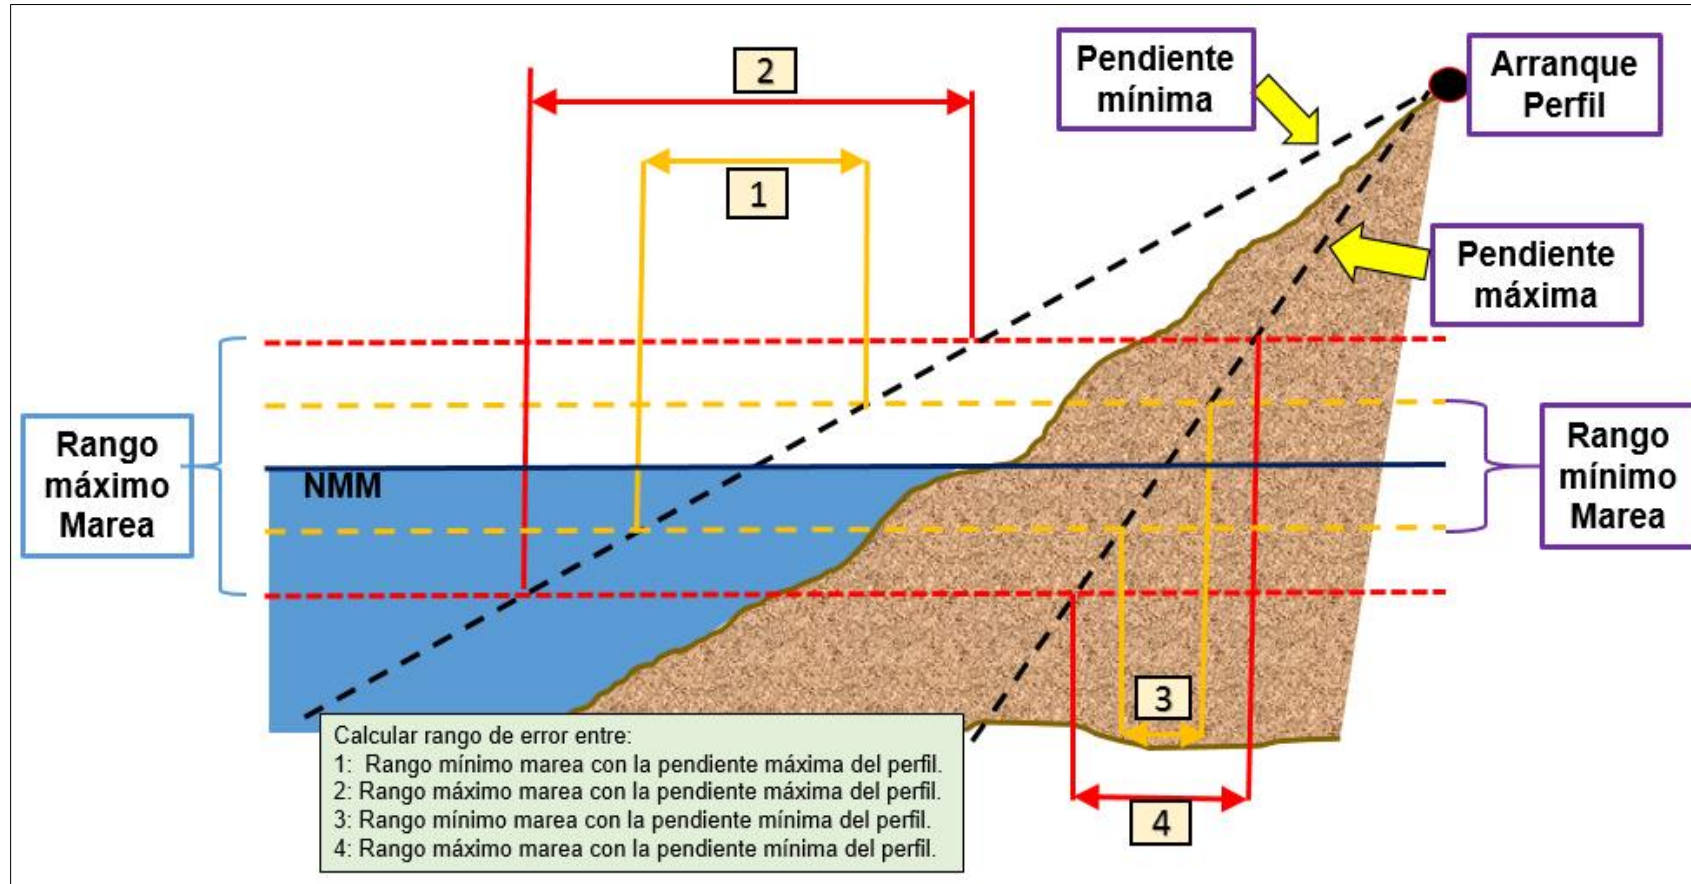
Figura 8 4: Esquema para obtener los rangos de error asociados a la pendiente del perfil y el rango de marea.

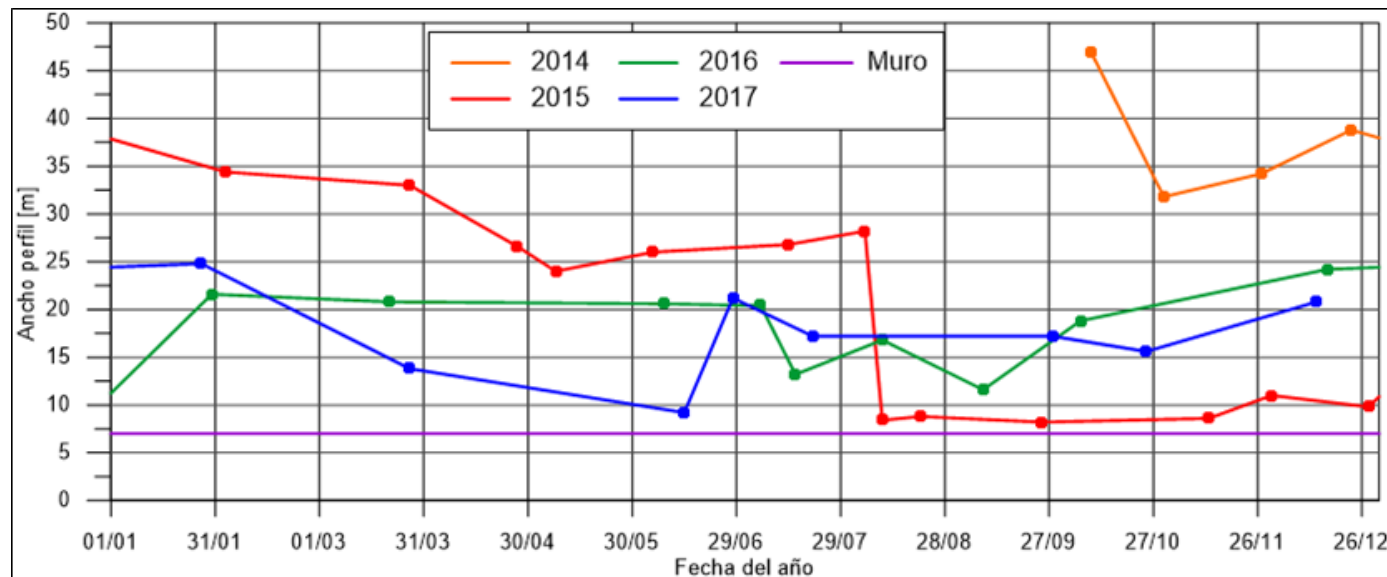
Figura 9-2 Ancho del Perfil n°1 de Placeres, mediciones entre 2014- 2017.

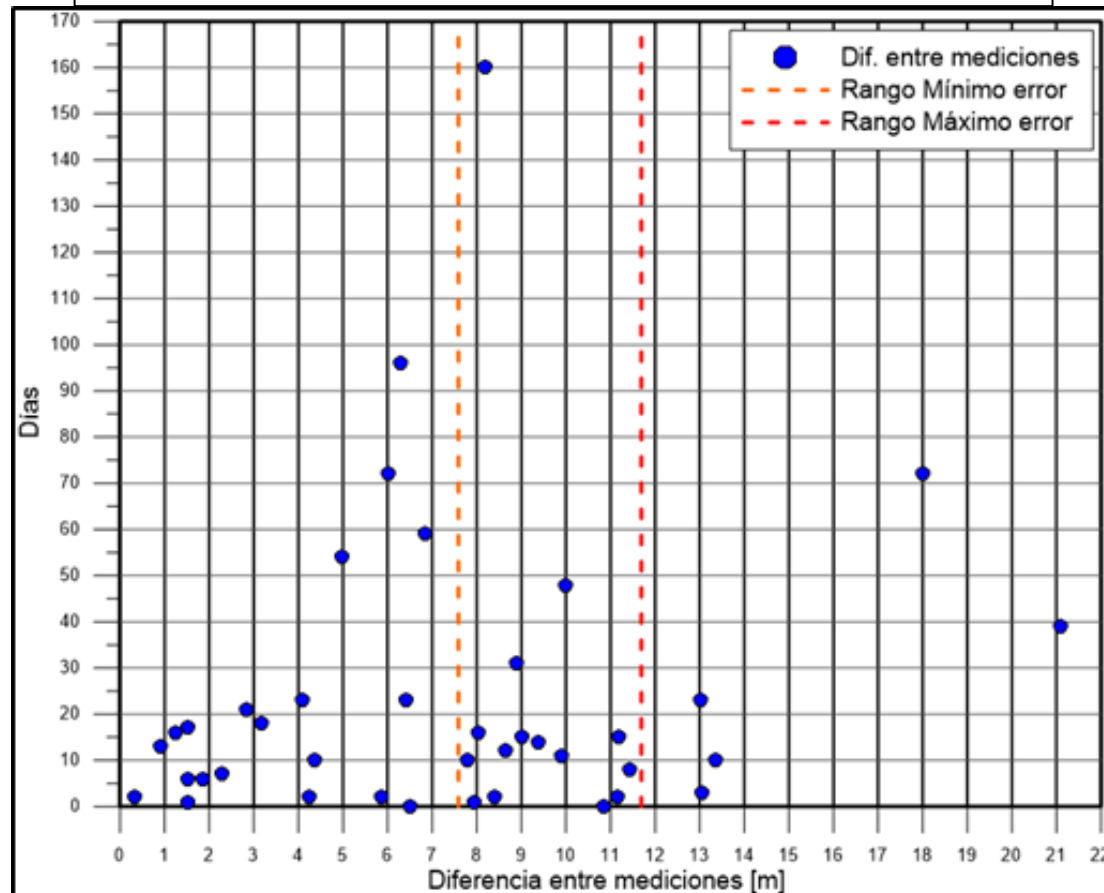
Figura 9 6: Diferencias entre fotografías y mediciones realizadas durante 2014-2017-Perfil n°1, Caleta Abarca.

Playa Caleta Abarca	Rango mínimo error	Rango máximo error	Fuera del rango
Perfil n°1	50%	37,5%	12,5%
Perfil n°2	80%	17,5%	2,5%
Perfil n°3	45%	42,5%	12,5%
Perfil n°4	60%	35%	5%
Perfil n°5	35%	30%	35%

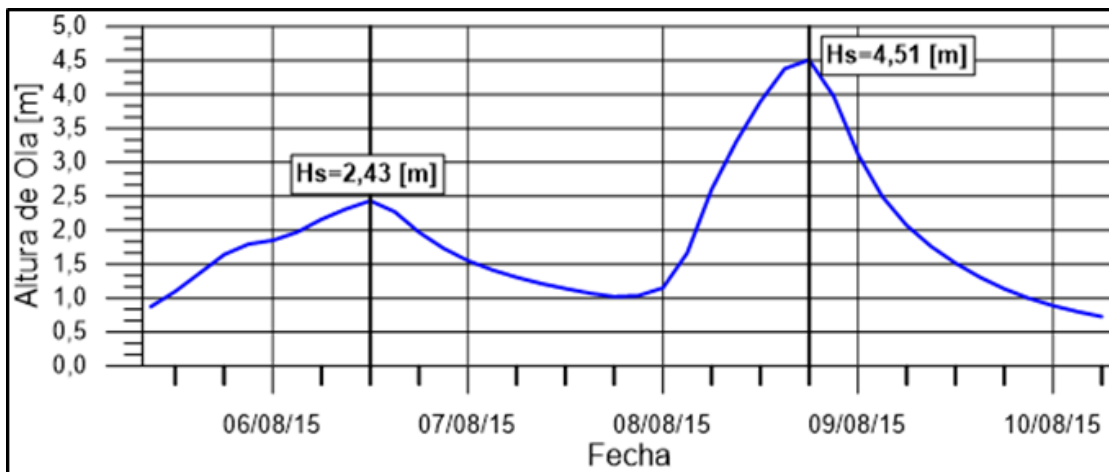
Figura 9 18: Registro de alturas evento del 8 de agosto de 2015, Caleta Abarca.

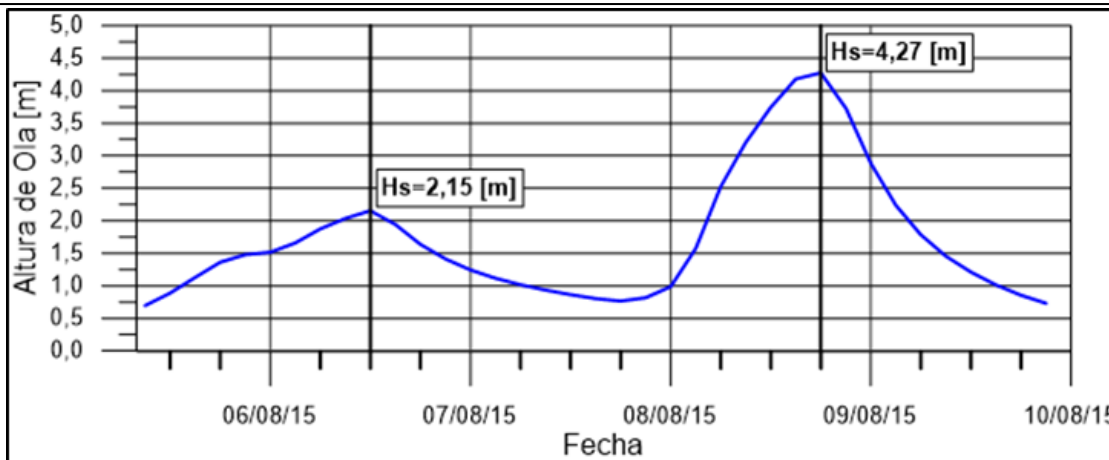
Figura 9 19: Registro de alturas evento del 8 de agosto de 2015, Placeres y Portales.

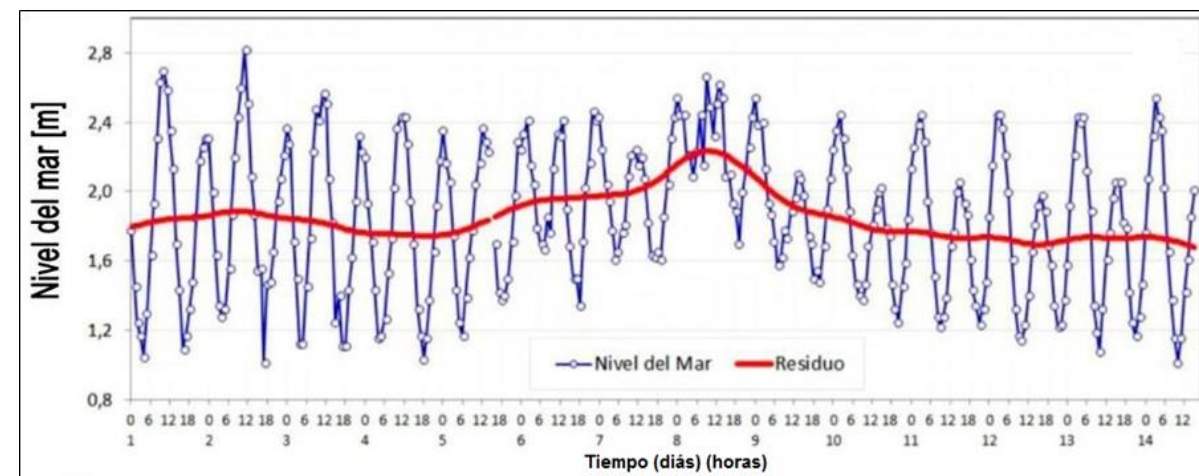
Figura 9 20: Registro del nivel del mar y marea meteorológica de Valparaíso durante el evento del 8/08/2015.

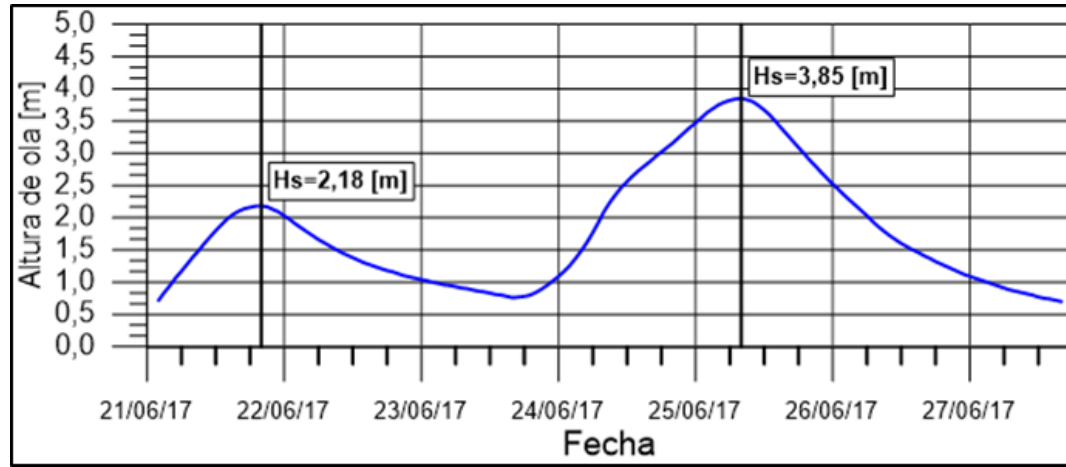
Figura 9 21: Registro de alturas evento del 25 de junio de 2017, Caleta Abarca.

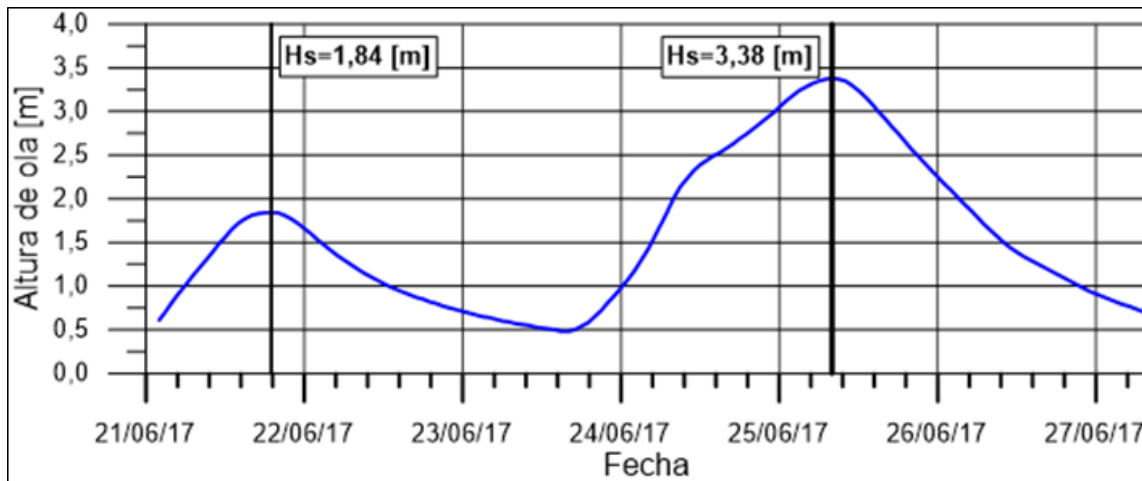
Figura 9 22: Registro de alturas evento del 25 de junio de 2017, Placeres y Portales.

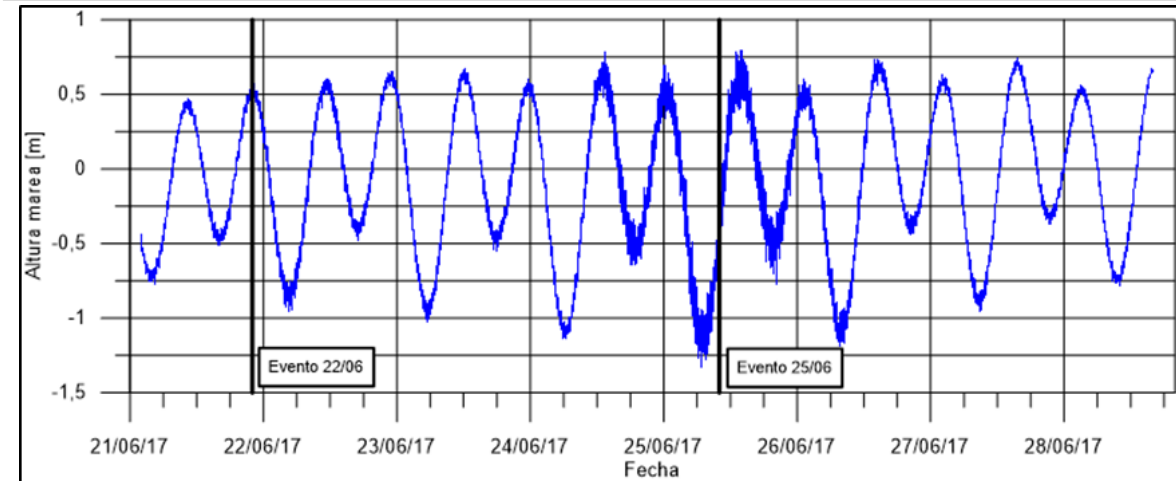
Figura 9 24: Serie de tiempo de marea durante del evento del 25/06/2017.

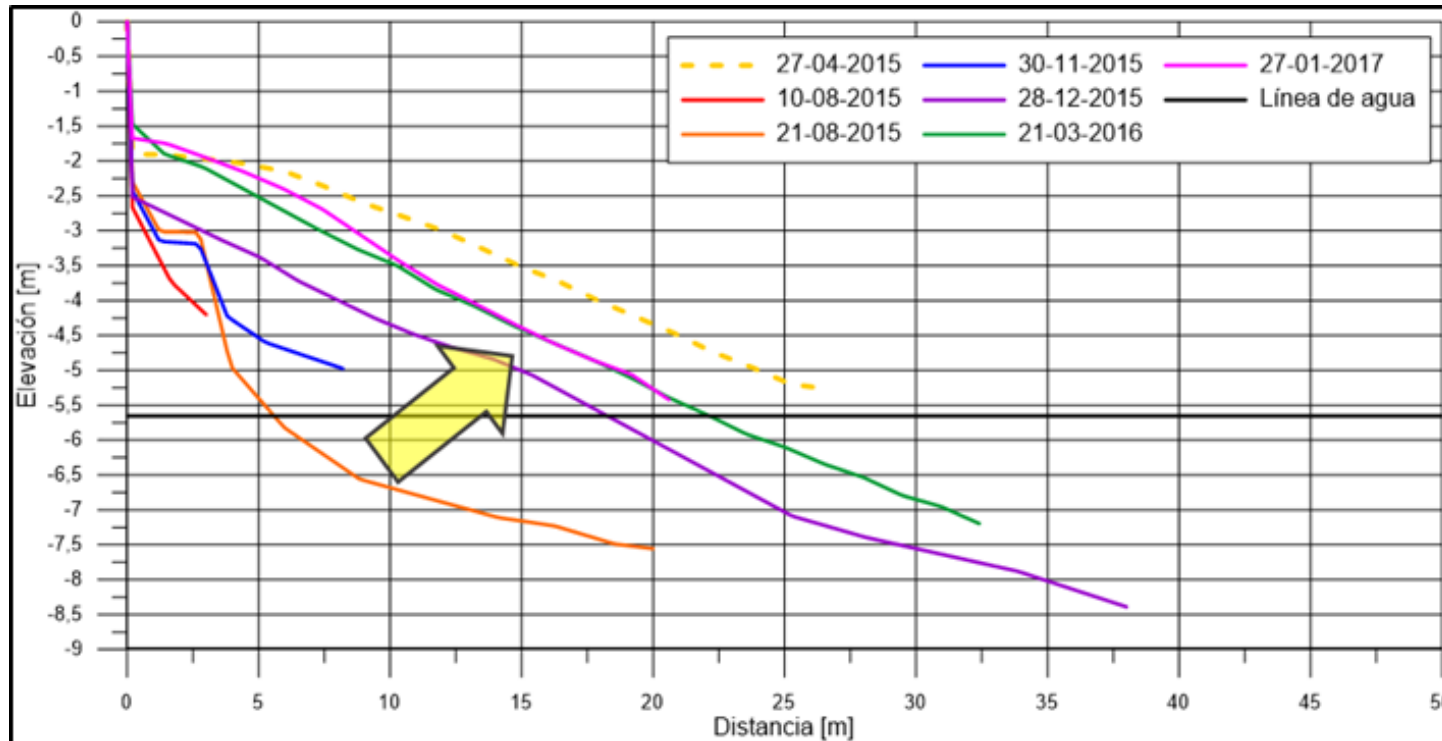
Figura 10 1: Perfiles medidos en el perfil nº2 de playa Placeres.
